## 穴掘建柱車のリコールに関するお知らせ

2022年3月31日、穴掘建柱車の一部の車両について、下記内容のリコールを国土交通省へ届出いたしました。

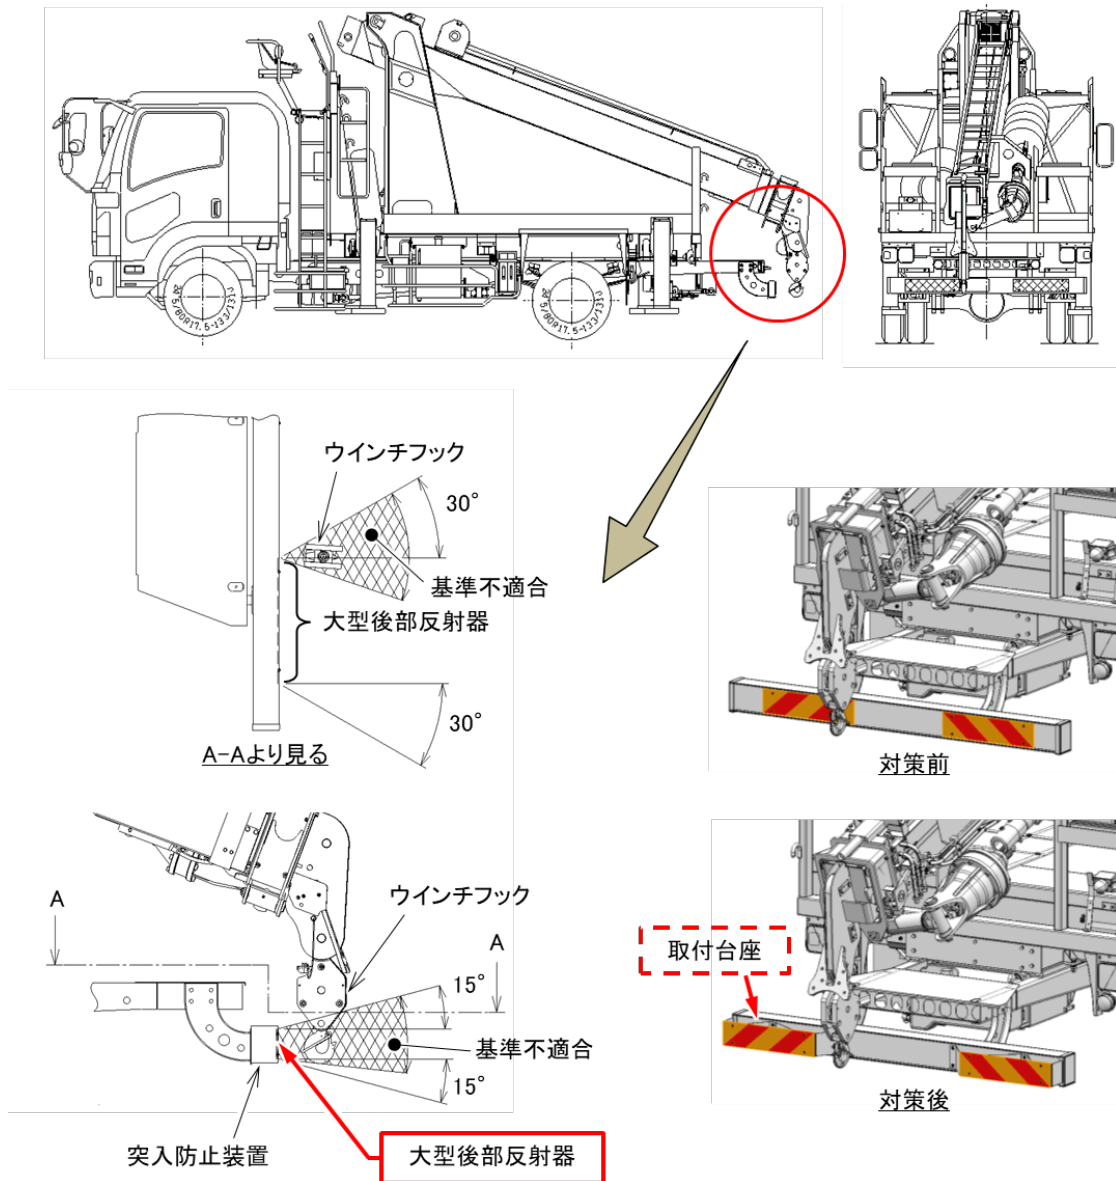
改善箇所説明図

不具合の内容

穴掘建柱車において、大型後部反射器の取付位置が不適切なため、幾何学的視認性の領域にウインチフックが配置されているものがある。そのため、保安基準第38条の2（大型後部反射器）に適合しないおそれがある。

改善措置の内容

全車両、取付台座を追加して、大型後部反射器の取付位置を変更する。
