高所作業車の改善対策に関するお知らせ

2022年5月27日、高所作業車の一部の車両について、下記内容の改善対策を国土交通省へ届出いたしました。

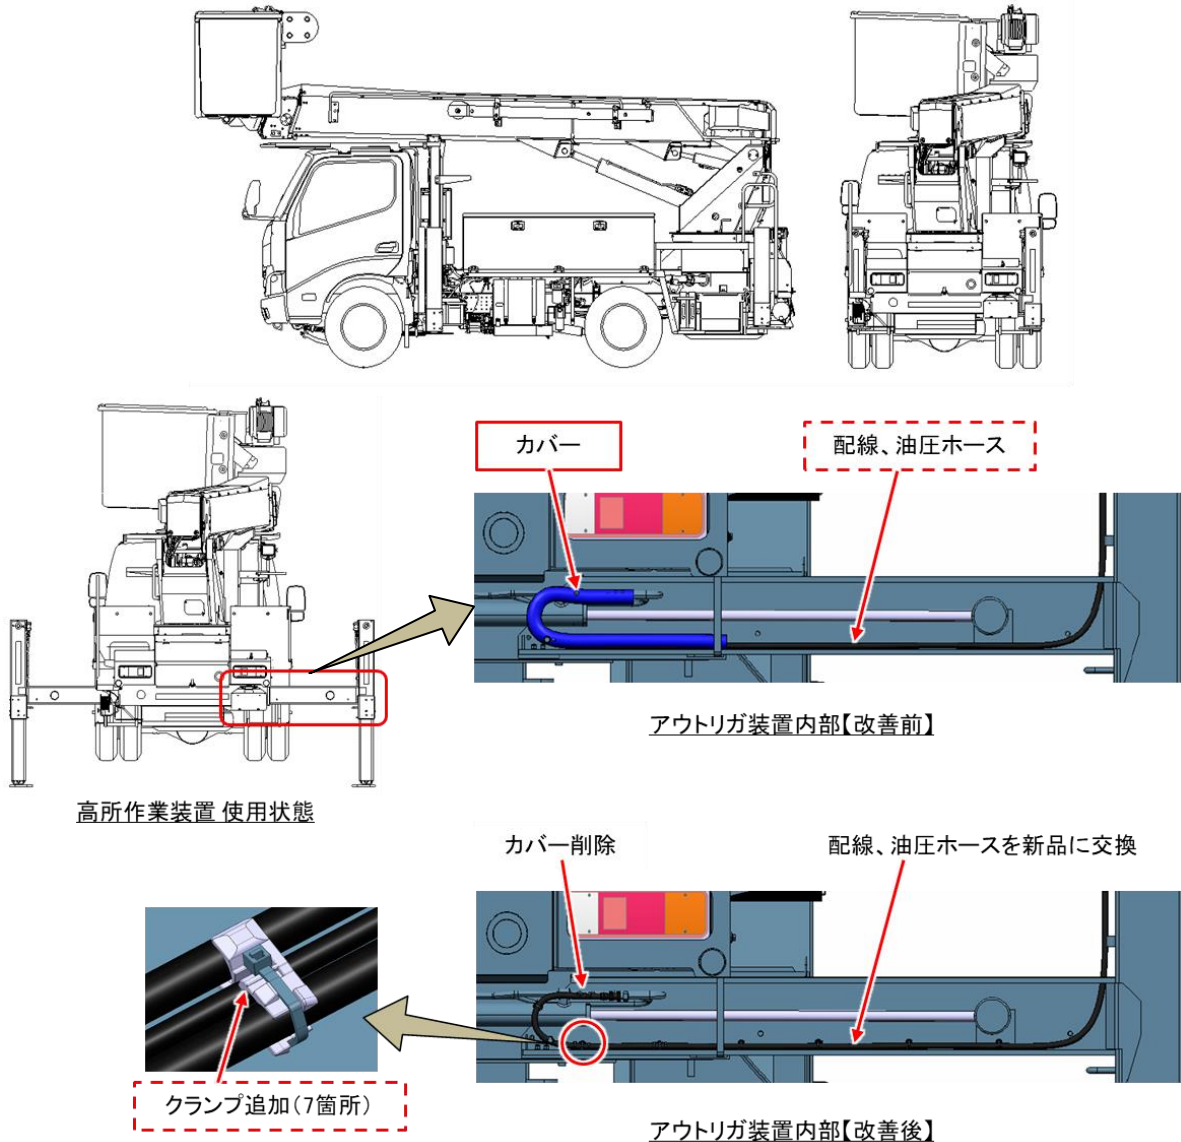
改善箇所説明図

高所作業車のアウトリガ装置において、配策構造が不適切なため、配線、油圧ホースのカバーが装置内部で引っ掛かることがある。そのため、カバー内を通る配線、油圧ホースが屈曲して損傷に至り、高所作業装置の作動不良や油漏れが発生するおそれがある。

全車両、カバーを削除してクランプを追加する。また、配線、油圧ホースを新品に交換する。
